# 除染のあゆみ

## はじめに

2011年3月11日に発生した東日本大震災に伴う東京電力福島第一原子力発電所の事故により、大量の放射性物質が放出され環境が汚染されました。このため、国及び市町村等は、人の健康又は生活環境に及ぼす影響を速やかに低減させることを目的として、放射性物質により汚染された土壌等の除染を進め、2017年3月末に面的除染※<sup>1</sup>が概ね完了し、避難指示が出ていたエリアでも多くの地域で避難指示が解除されました。これを機に、2018年3月に除染事業誌※<sup>2</sup>を取りまとめました。

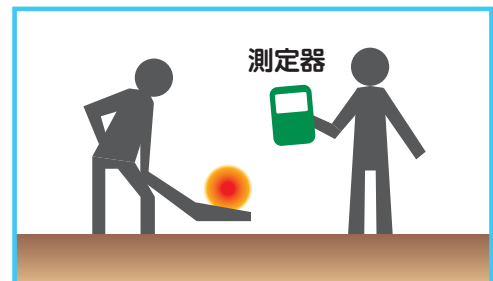
### 1 取りのぞく

放射性物質が付着している土や草木などを取りのぞきます。道路や建物の表面を洗浄する場合もあります。

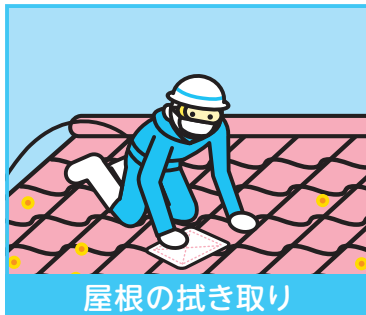
住宅地では、除染に伴う飛散や流出等の汚染の拡散を防ぐため、上から下へ、屋根、雨どい、外壁、庭等の順に除染を行いました。

屋根の拭き取り

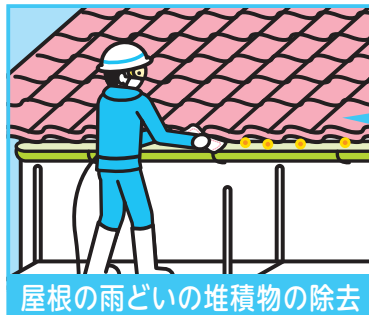
屋根の雨どいの堆積物の除去

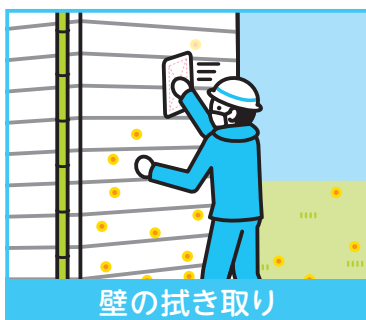
壁の拭き取り

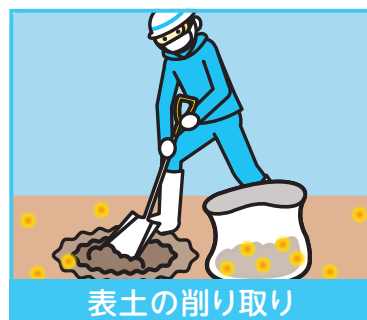
表土の削り取り

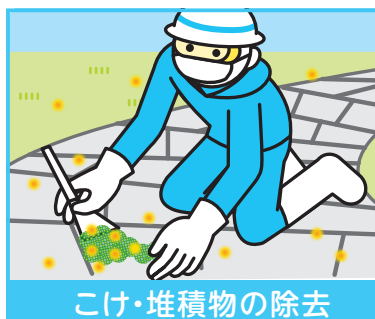
こけ・堆積物の除去

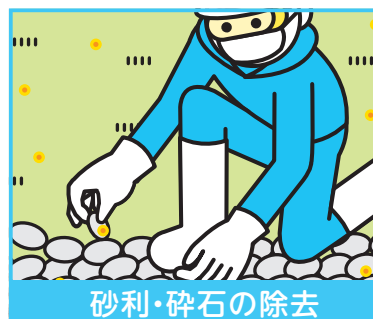
砂利・碎石の除去

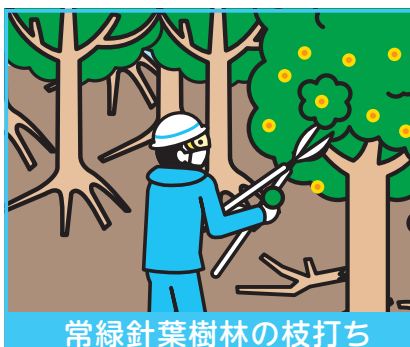
住居等の近隣の森林については、森林周辺の居住者の生活環境における放射線量を低減する観点から、住居等に接する林縁から20mまでの範囲を対象に実施しました。

常緑針葉樹林の枝打ち

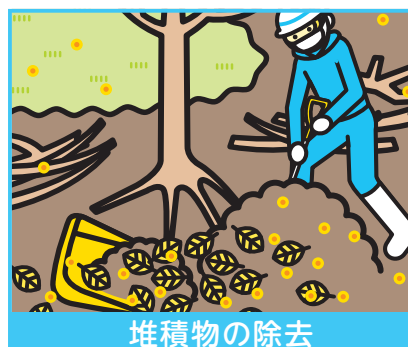
堆積物の除去

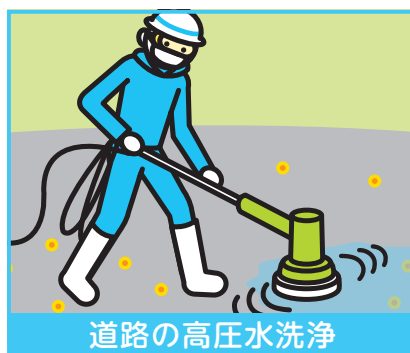
道路では、除染に伴う放射性物質の飛散や流出等による汚染の拡散を防ぐため、道路面、側溝等の順に除染を行い、発生した汚水は適切に排水処理を行いました。

道路の高圧水洗浄

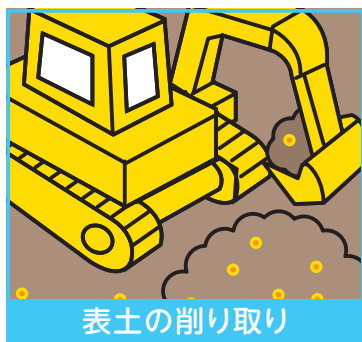
耕起されていない農地では、除草を行った後、表土の削り取り等を実施し、線量の低い地域では、反転耕や深耕を行いました。

表土の削り取り

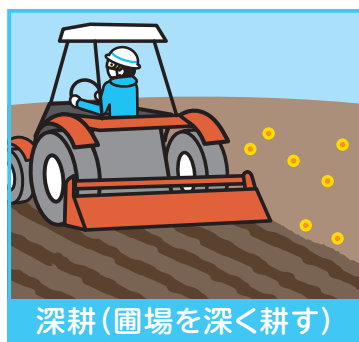
深耕(圃場を深く耕す)

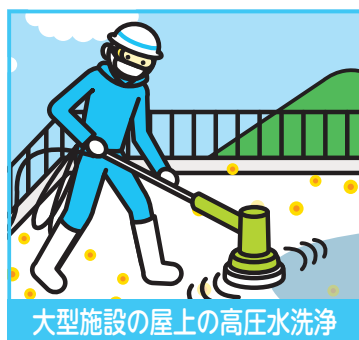
大型施設の屋上の高圧水洗浄

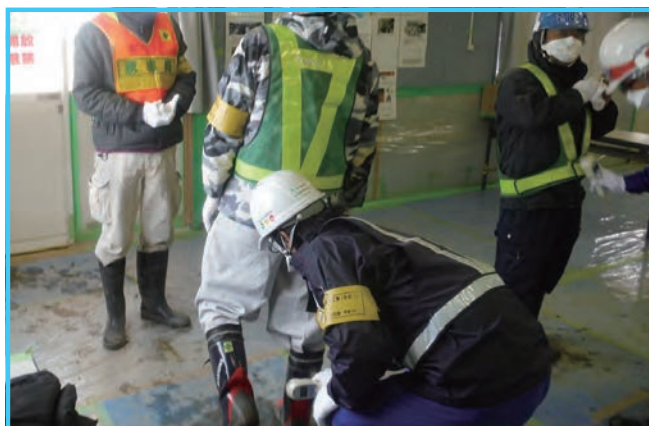
除染作業員の放射線被ばくの低減対策として、定期的に健康診断や内部被ばくによる線量の測定等が行われています。また、放射性物質による汚染源を作業場から持ち出さないように、表面汚染検査(スクリーニング)が実施されています。

スクリーニングの様子

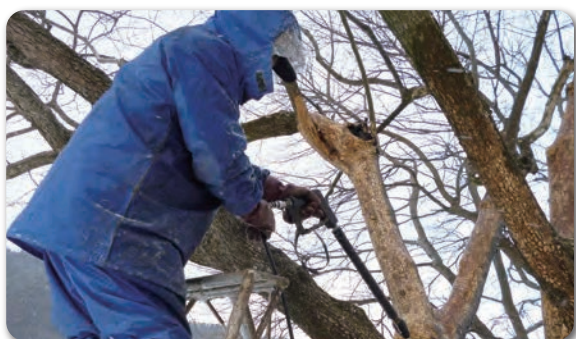
高圧洗浄機を使って行われた果樹の除染作業
