# 仮置場の維持管理について

平成28年12月  
環境省除染チーム

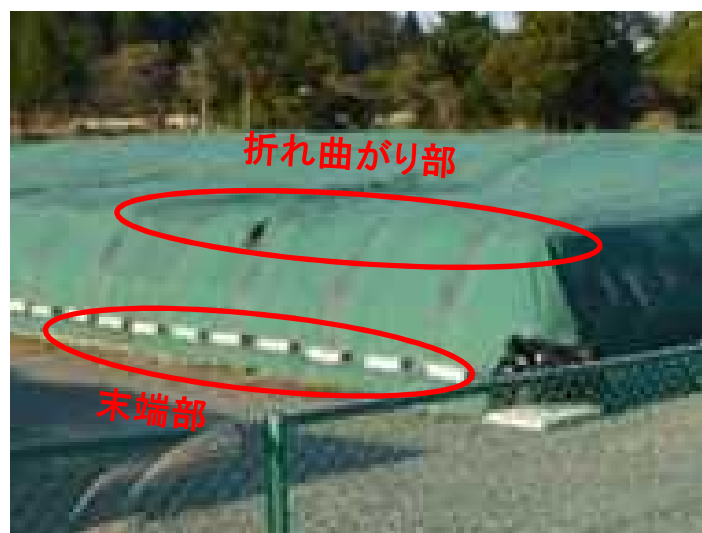
- 週1回の日常点検は目視で行うが、通気性防水シートの特性上、特に接合（貼り合わせ）部分や屈曲部に、剥がれや劣化等の変状を生ずることがある。
- 剥がれや劣化が局所的・軽微であるほど、簡易な部分対策（部分的な補修）で密閉性が維持できるため、日常点検において変状を早期発見し、速やかに補修することが重要。
- 現時点では、シート剥がれに起因する除去土壌等の飛散・流出や放射線量の上昇、地下水からの放射性物質の検出といった外部影響の例はなく（参考－1、参考－2）、仮置場に要求される機能は保持されているといえる。

【点検時の要注意箇所】  
剥がれ等が生じやすいポイント、  
その中でも、接合（貼り合わせ）部分に注意

接合（貼りあわせ）部分の軽微な剥がれを補修した例
